国立大学法人秋田大学

インフラ長寿命化計画（個別施設計画）

令和2年3月

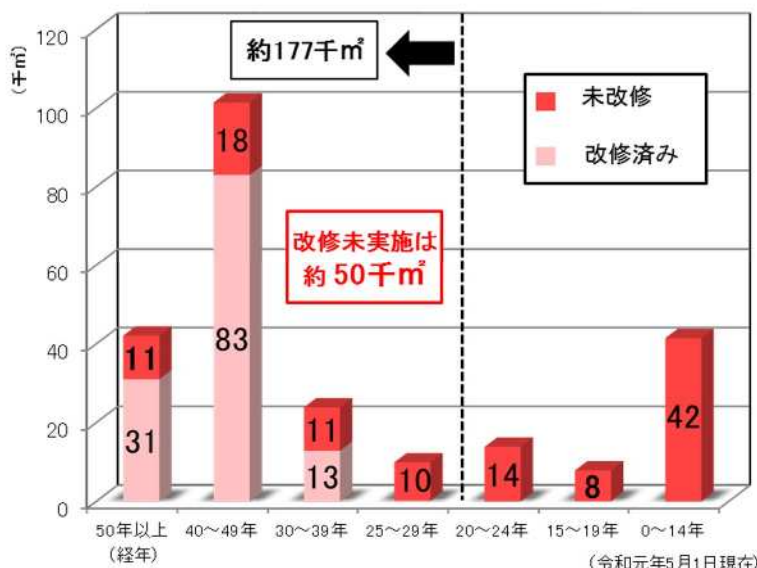
建物老朽状況図

建築後25年を経過した建物は大学全体の保有面積241千㎡の74%に当たる177千㎡であり、そのうち未改修で老朽化した建物が50千㎡(28%)存在する。

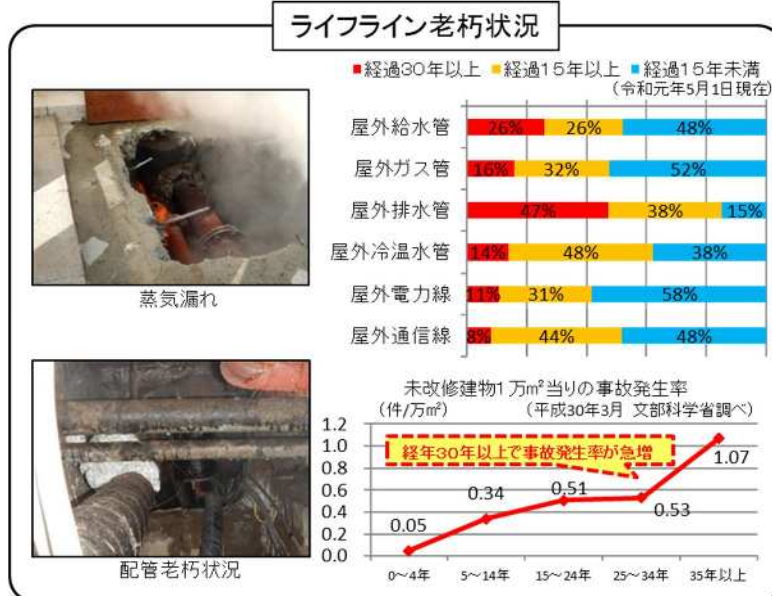
ライフライン老朽状況図

基幹設備(ライフライン)についても大半が法定耐用年数の15年を経過しており、更には30年以上経過している設備・配管もあり、事故の発生率の増加や教育・研究活動への影響が危惧される。

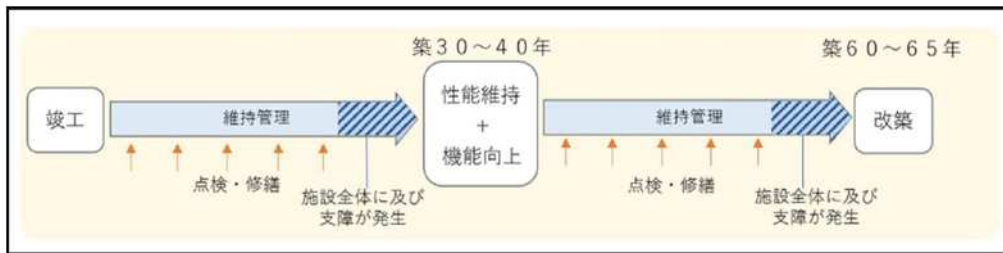
従来の施設のライフサイクルのイメージ

施設を効果的・効率的に施設整備や維持管理を行うためには、従来のライフサイクルから長寿命化のライフサイクルへ転換する必要がある。そのため従来の施設のライフサイクル（築 30～40 年で性能維持＋機能向上改修(大規模改修)、築 60～65 年で改築）から長寿命化に向けた施設の基本的なライフサイクル(築 20～25 年・築 60～75 年で性能維持改修、築 40～50 年で性能維持＋機能向上改修(長寿命化改修))に変更し施設の長寿命化を図る。

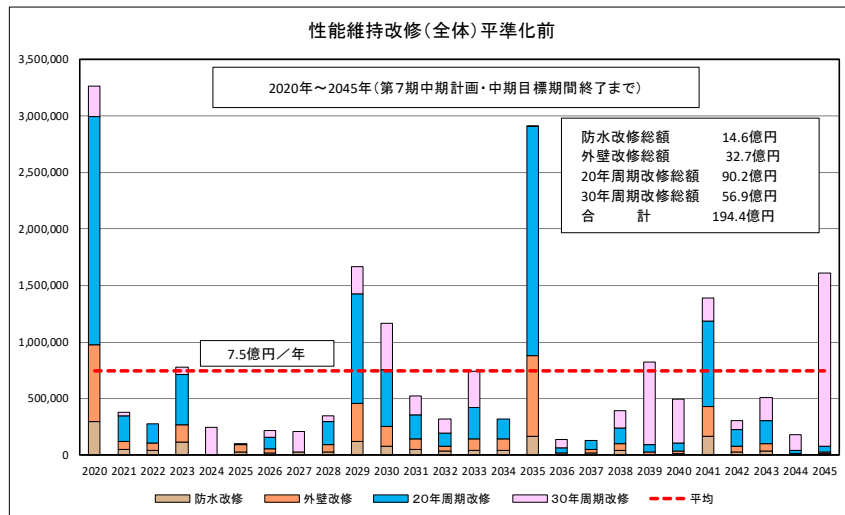
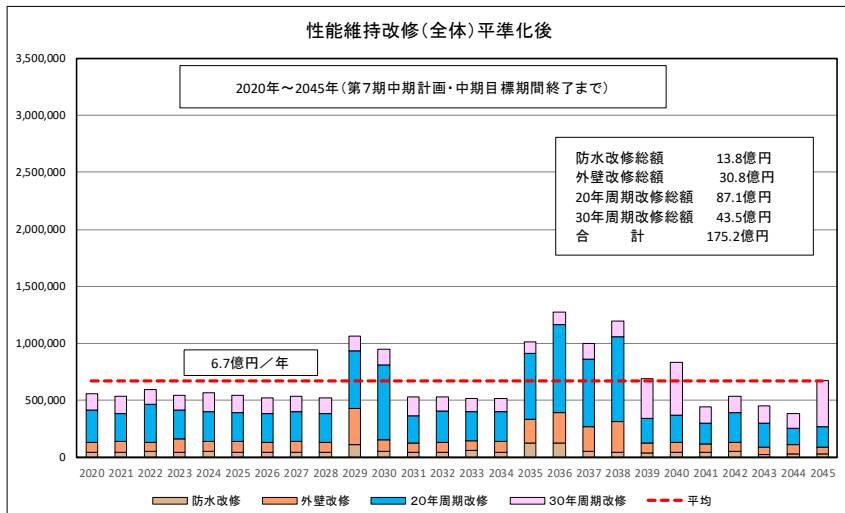
○長寿命化型における建物の性能維持改修費(性能維持改修：築20～25年時、築60～75年時)
 今後約30年間にかかる費用は194.4億円で、年平均7.5億円となる。
 対策費を平準化すると約30年間で175.2億円で、年平均6.7億円となる。

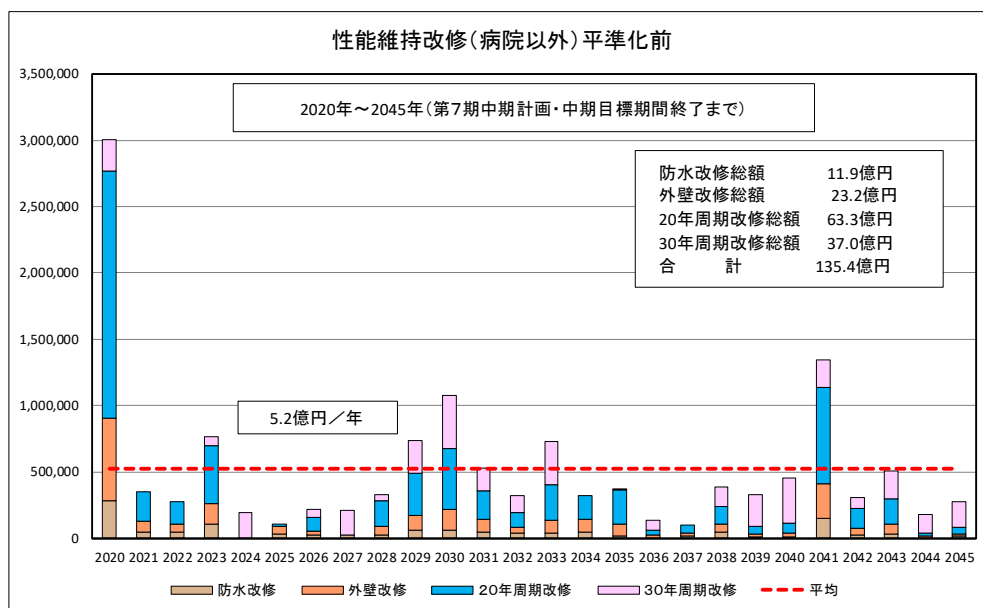
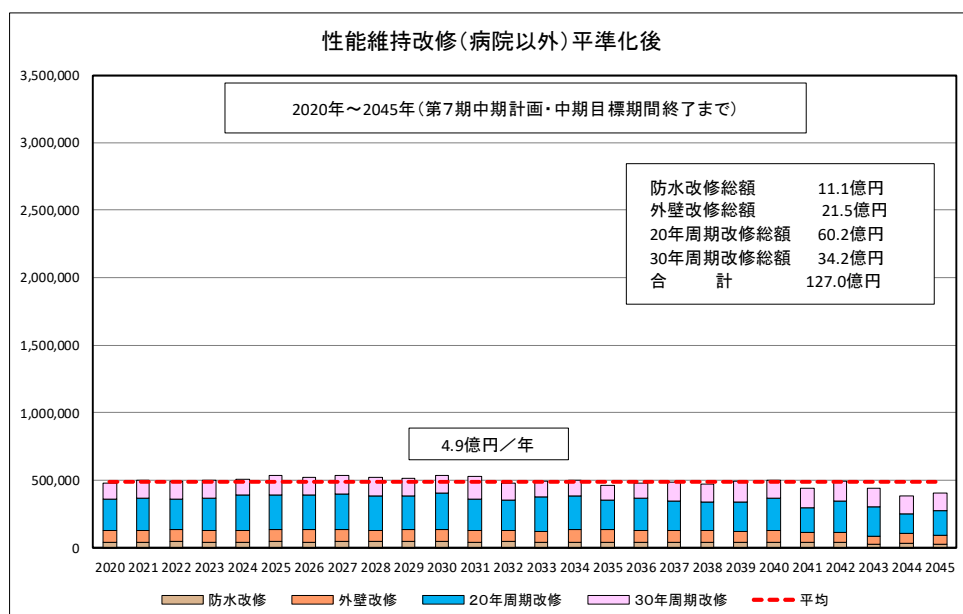
○長寿命化型における建物(病院以外)の性能維持改修費
 (性能維持改修：築 20～25 年時、築 60～75 年時)

今後約 30 年間にかかる費用は 135.4 億円で、年平均 5.2 億円となる。
 対策費を平準化すると約 30 年間で 127.0 億円で、年平均 4.9 億円となる。

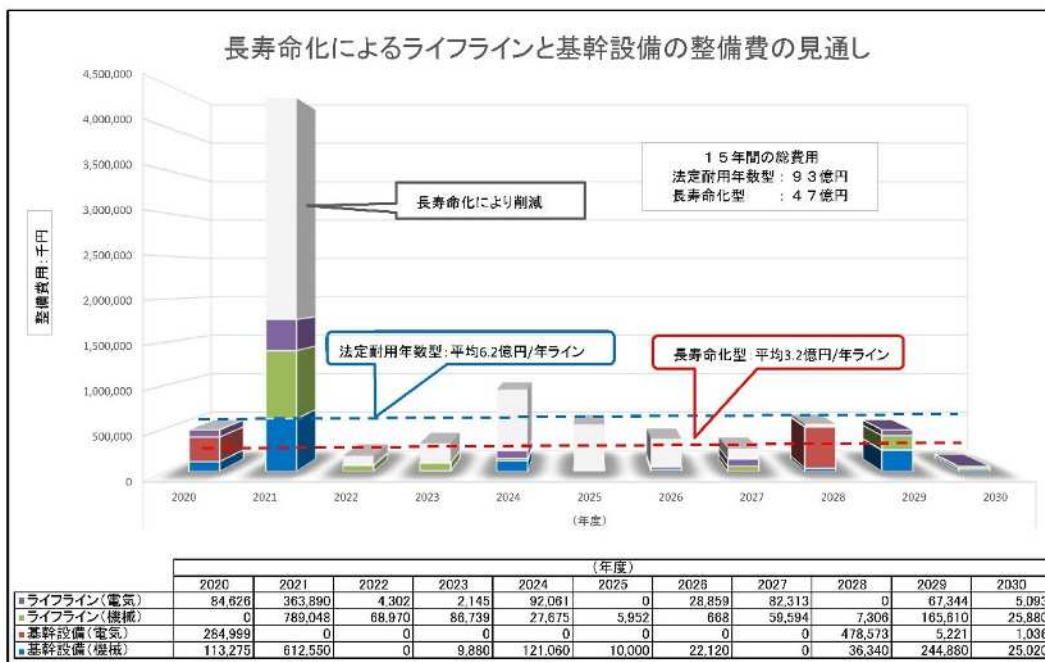
基幹設備(ライフライン)グラフ (長寿命化型) (一部抜粋)

法定耐用年数の10~17年において更新をした場合、今後15年間にかかる総費用は93億円で、年平均6.2億円となる。

長寿命化型の目標更新サイクルで改修・更新とした場合、今後15年間にかかる総費用は47億円で、年平均3.2億円となり、総費用で46億円、年平均3.0億円のコスト削減が可能となる。

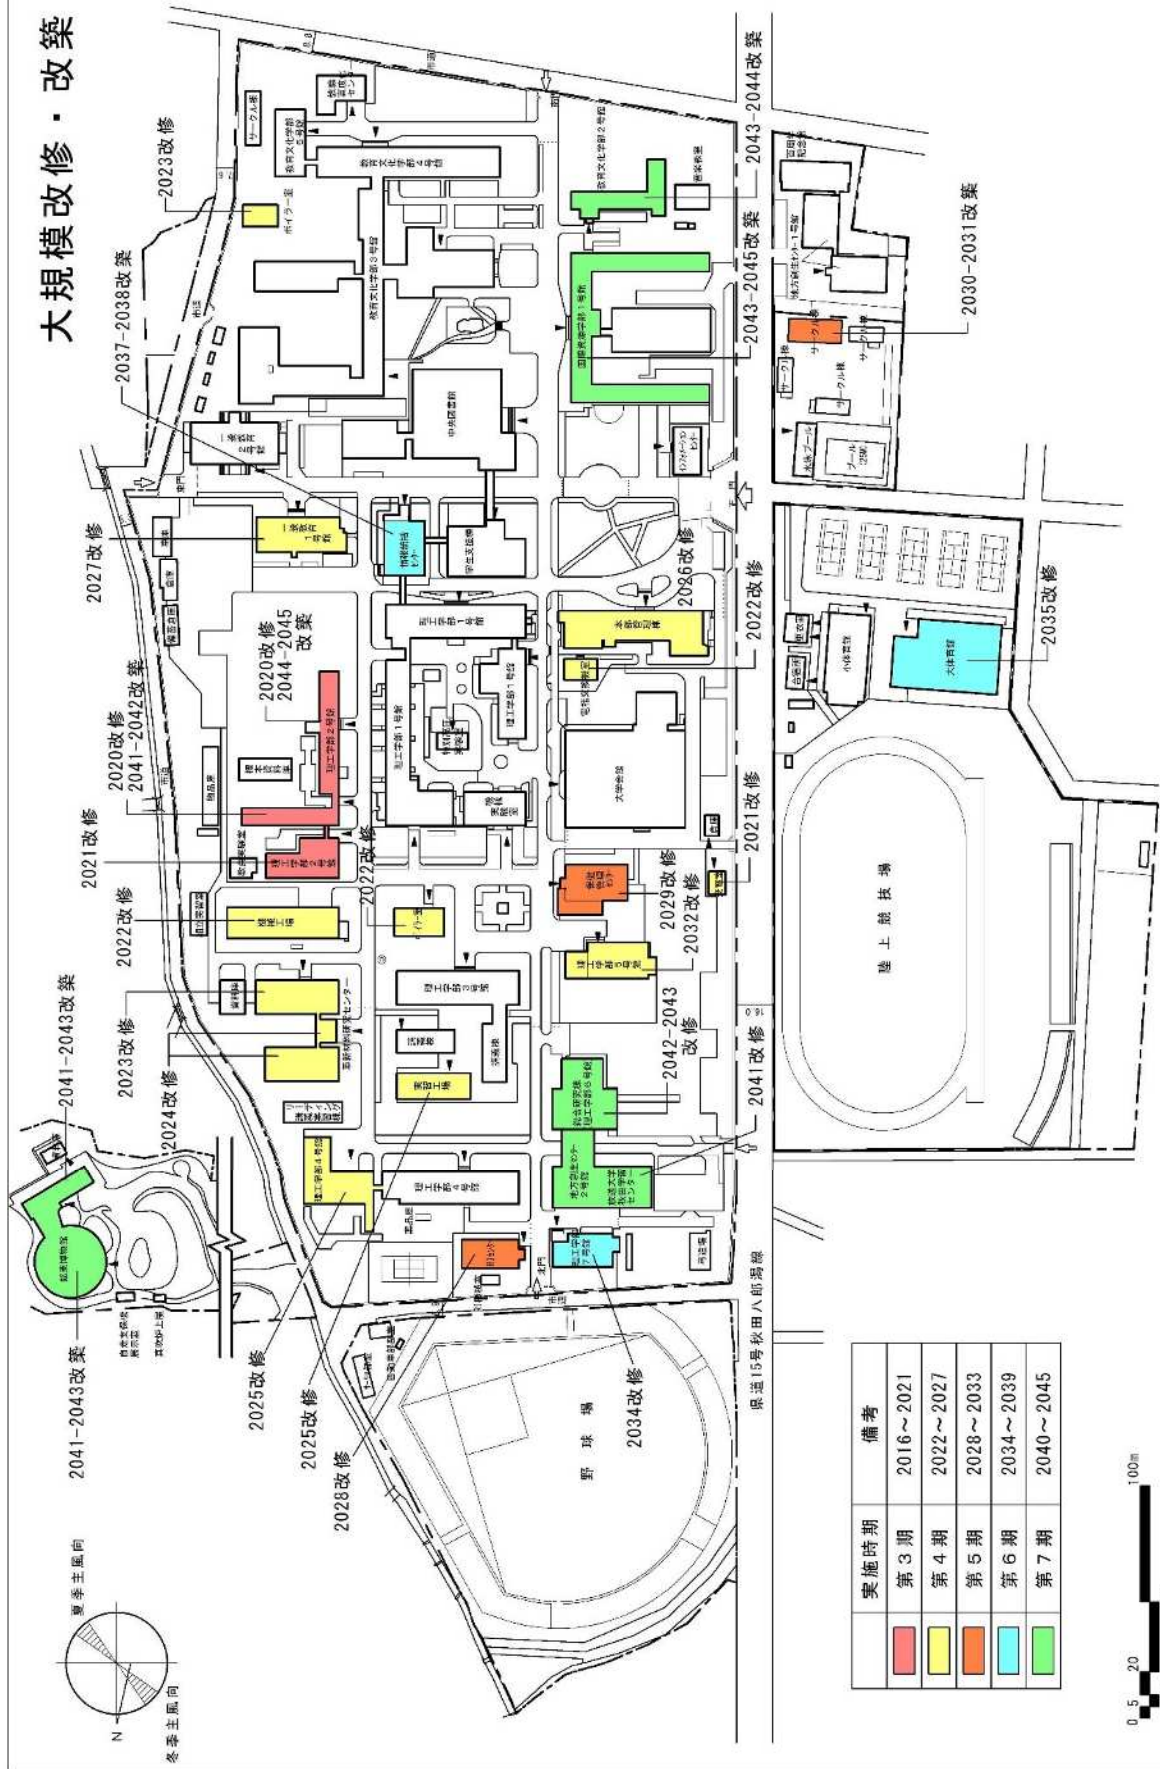
手形団地配置図

大規模改修・改築
